### 東京都中央区に現存する復興小学校7校舎の保存要望書

## 東京都中央区に現存する復興小学校7校舎についての見解

社団法人 日本建築学会  
建築歴史・意匠委員会  
委員長 谷 直 樹  
都市計画委員会  
委員長 小 林 英 嗣  
建築計画委員会  
委員長 松 村 秀 一

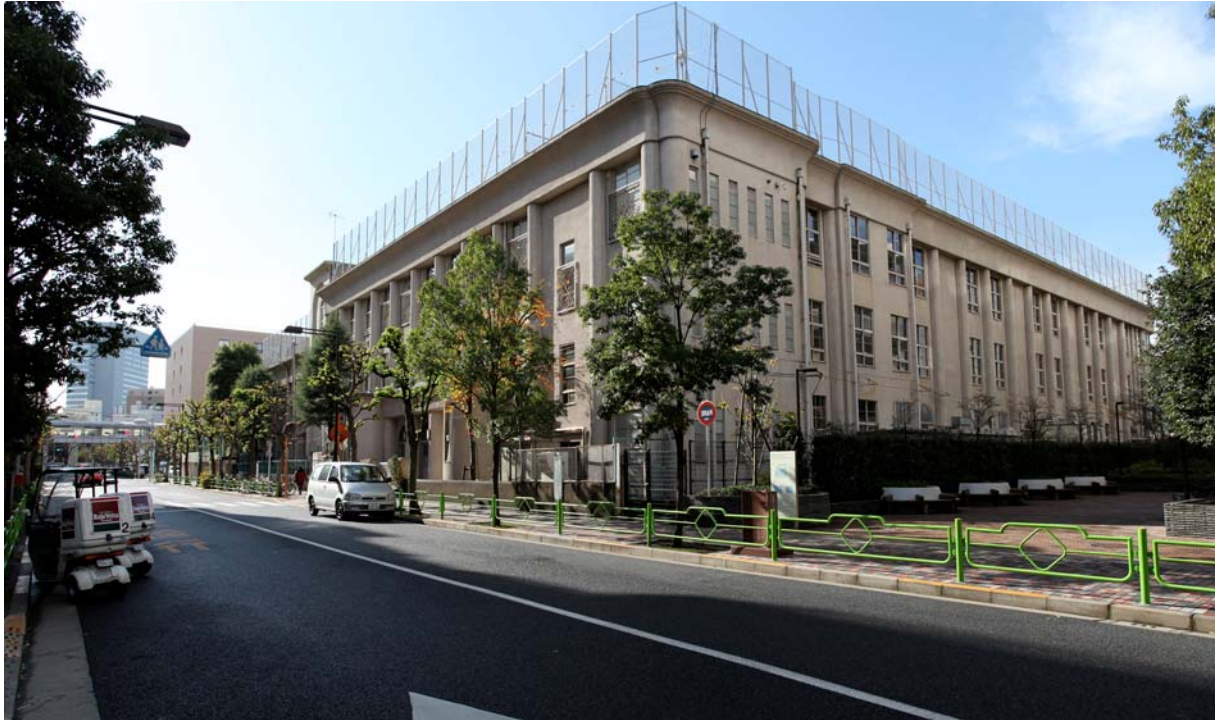
1. 東立面・北立面（撮影：日色真帆氏）

③について、まず外観意匠（写真1～3）では、建物の表側（教室側）・裏側（廊下側）ともに柱形を等間隔に並べて立面全体に規則的なリズムを与えつつ、頂部のパラペットで立面全体を引き締めている点が「初期型」の特徴を示している。明石小は窓の大きさが表側・裏側ともに等しい（腰高750mm）ため、この立面意匠が建物全面にわたって一貫して適用されており、現存する7校舎の中では最もまとまりのある立面意匠となっている（明正小では柱形を表側のみに適用。他の校舎では窓高が表側と裏側で異なる）。一方で、柱形やパラペットの断面には表現主義的なカーブが用いられており（図4・5）、さらに細部（柱形と壁面との取り合い、パラペットの先端部）には繊細な段状の装飾が施され、これらが相まって立面に柔らかな陰影を与えることに成功している（図6）。柱形による全体の統一感と表現主義的な細部による柔らかさの表現を同時に満足させているという点で、現存する7校舎の中では最も完成度の高い立面意匠と評価できる。
